R2225
Åhavnen II
Åhavnen 37-88, 4600 Køge

DRIFT- OG VEDLIGEHOLDELSESPLAN

NORCA
RÅDGIVENDE INGENIØRER

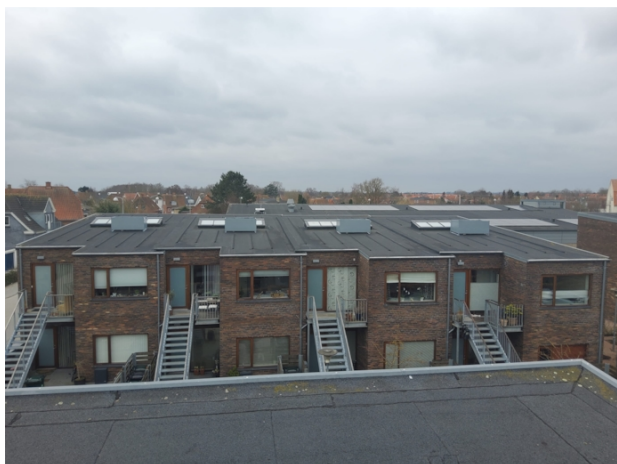
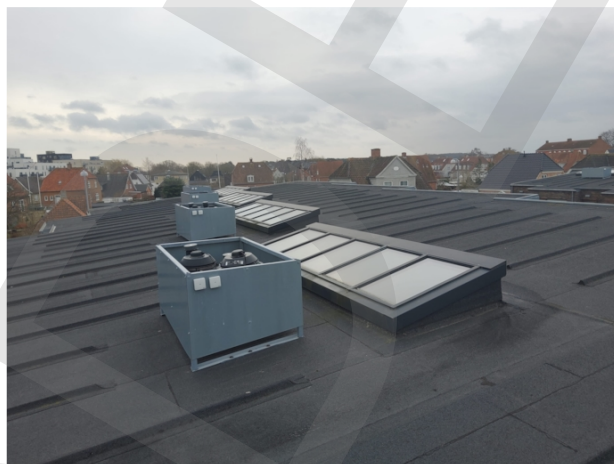
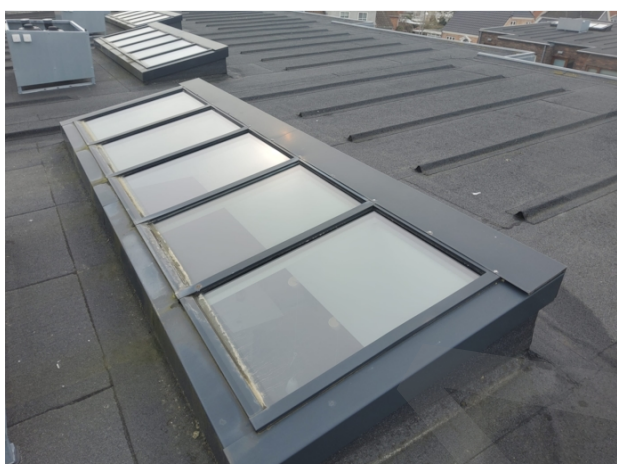
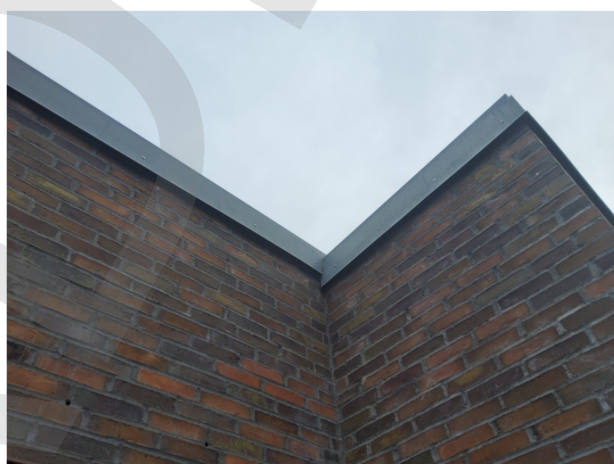
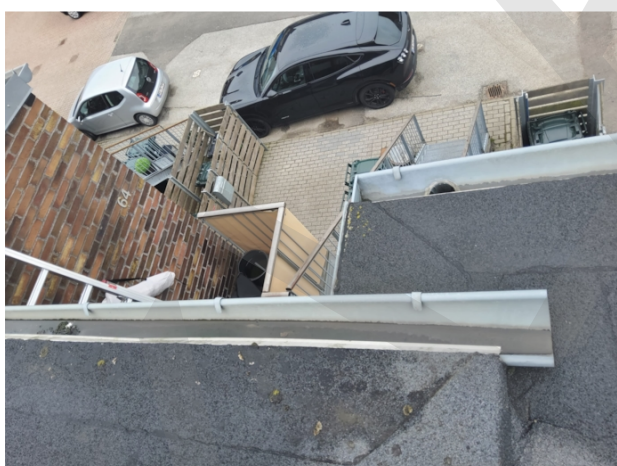
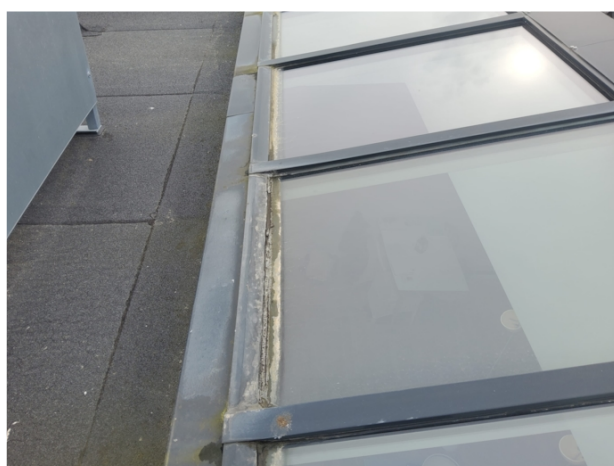
1. TAGVÆRK

Tagkonstruktionen på ejendommene består af traditionelt "Fladt tag" med en hældning på 1:12. Tagfladerne er beklædt med tagpap og inddækket på kanter med vedligeholdelsesfri zink.

Taget er originalt fra bygningens opførelse i 2007. Generelt har tagpap en estimeret levetid på op til 50 år, og der er derfor mange gode år i belægningen.

Ovenlysvinduerne fremstår generelt i god stand, men de nederste fuger ved glas/ramme og inddækning er flere steder nedbrudte og udtjente.

- Misfarvning og nedbrydning af fugemateriale
- Tegn på manglende vedhæftning
- Ophobning af snavs og fugt i samlinger

Bundfugerne vurderes derfor at have reduceret tæthed, med risiko for vandindtrængning i konstruktionen og bør derfor udskiftes.

1.1.1. Kontrol og eventuel udskiftning af bundfuger i ovenlysvinduer

Eksisterende fuger inspiceres for revner, manglende vedhæftning, nedbrydning og tegn på vandpåvirkning. Defekte eller nedbrudte fuger fjernes fuldstændigt.

- ◊ Fuge renses og klargøres, og der etableres korrekt fugebund/bagstop efter behov. Der udføres nye elastiske fuger med vejrbestandig fugemasse (fx silicone eller MS-polymer), egnet til udvendig brug og udsatte tagdetaljer.

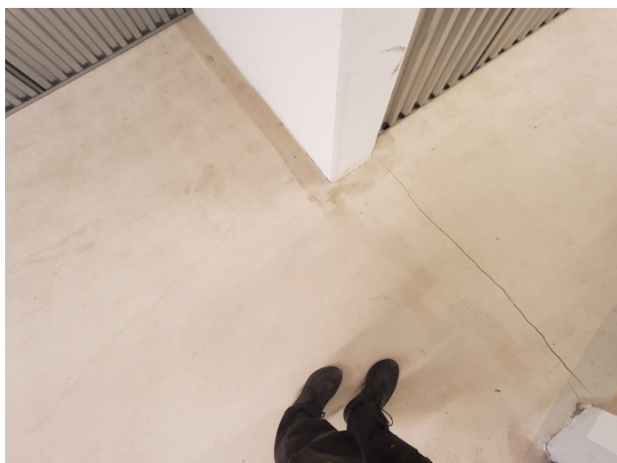
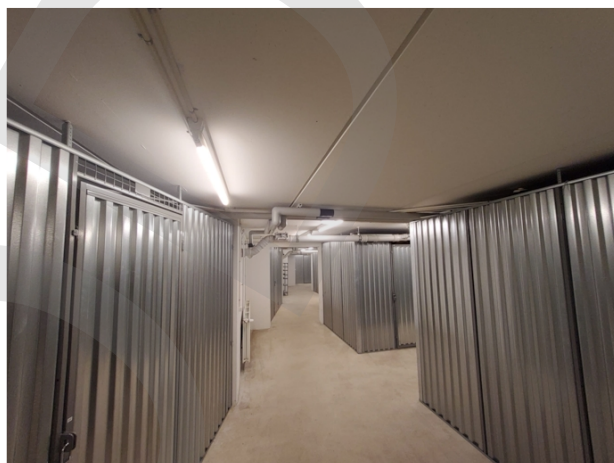
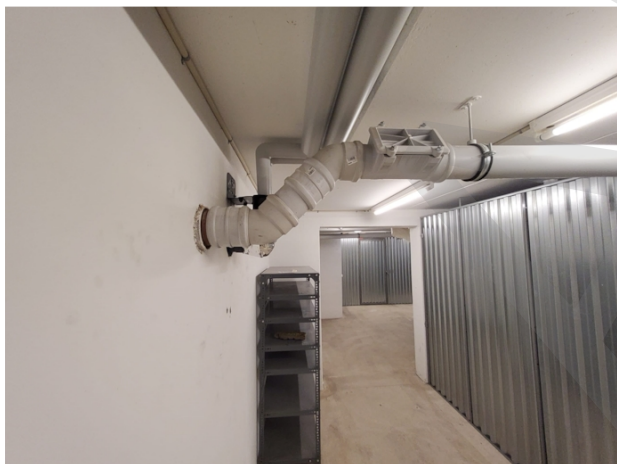
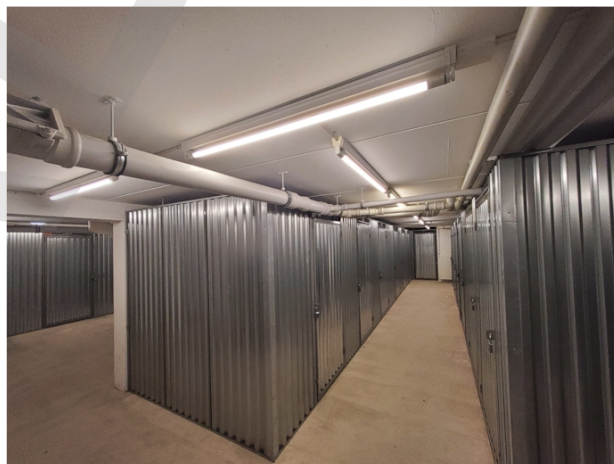
2. KÆLDER/FUNDERING

Kælderen består af betongulve med udvendig isolering samt fugtmembran og strækker sig under hele bygning 4. Der er ingen tegn på unormal fugtoptrængning og kælderen virker generelt rigtig sund. Overfladerne i kælderen er pæne og hvidmalet. Der ses flere mindre svindrevner i gulvene, men dette er meget normalt for store betongulve og giver ikke anledning til bekymring.

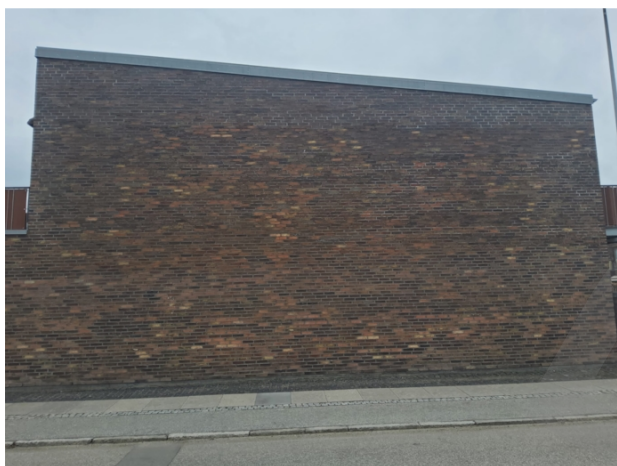
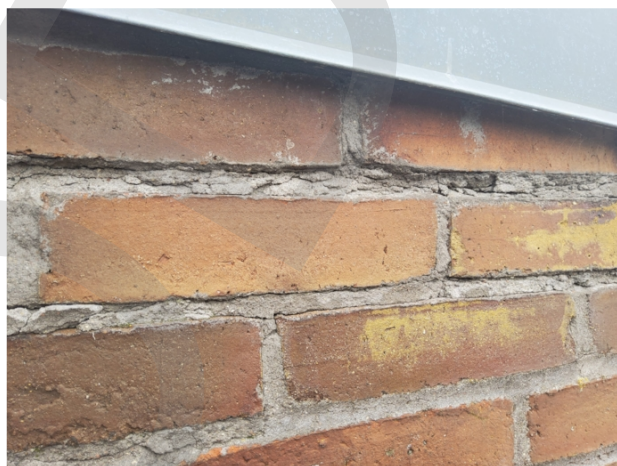
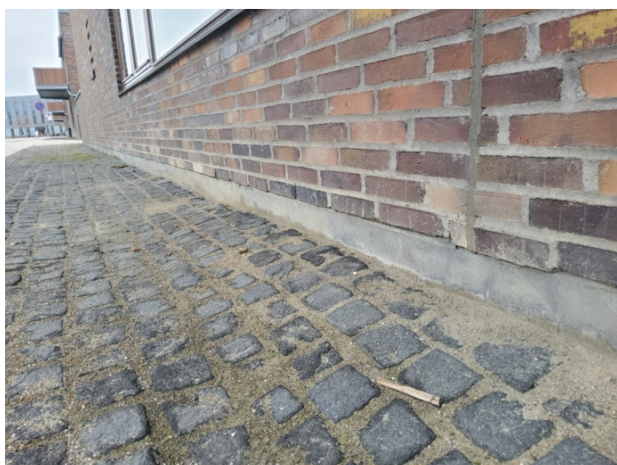
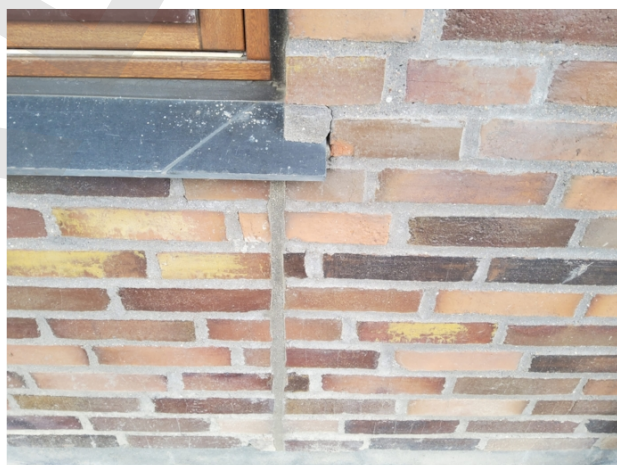
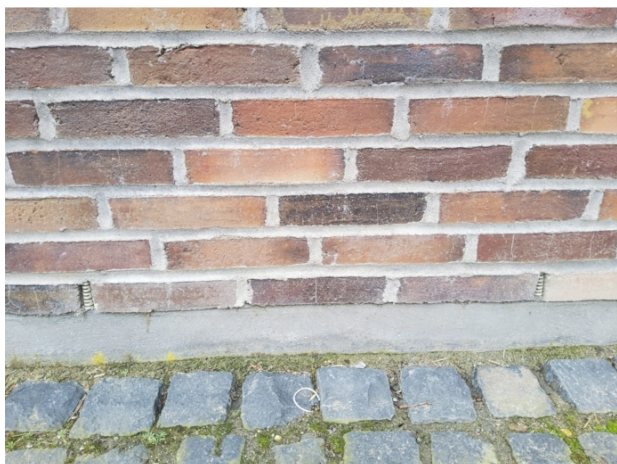
3. FACADER/SOKKEL

Facaderne fremstår generelt i rimelig konstruktiv stand, men med en række vedvarende fugttechniske udfordringer, som vurderes at være karakteristiske for byggeriet siden opførelsen.

Det oplyses, at facaderne er imprægneret med vandglas for ca. 15 år siden. Denne type behandling har en begrænset levetid, og effekten må forventes at være væsentligt reduceret eller ophørt.

Der har endvidere været konstateret vandindtrængning gennem etageadskillelsen i nr. 71, hvilket vurderes at kunne relateres til utætheder i facaden og/eller tilstødende bygningsdele, hvor vand ved slagregn kan trænge ind og videreføres i konstruktionen.

- Flere steder ses nedbrudte og porøse fuger (særligt gavle mod Carlsensvej)
- Løs fuge/mørtel i fals ved sålbænk
- Enkelte teglsten fremstår med overfladeafskalninger og begyndende nedbrydning
- Ved sokkel ses små revner og skader på hjørner samt fugt- og smudspåvirkning, hvilket er forventeligt efter en hård vinter, men kan indikere høj fugtbelastning
- Belægninger ligger tæt op ad facade, hvilket kan give opsprøjt og øget fugtpåvirkning

Facaderne vurderes at være i middel vedligeholdelsestilstand med hensyn til tæthed.

- Forøget risiko for vandindtrængning ved slagregn
- Dokumenteret risiko for vandindtrængning til bagvedliggende konstruktioner, jf. registreret skade i nr. 71
- Risiko for fortsat nedbrydning af fuger og tegl
- Risiko for sekundære skader i konstruktioner, herunder etageadskillelser

Problemet vurderes i høj grad at være systemisk (projektering/udførelse) frem for almindelig slid og ælde.

- Fornyet imprægnering af facader
- Løbende reparation af defekte fuger og sokkelpuds
- Kontrol og evt. udbedring af fals, sålbænke og samlinger
- Særlig fokus på områder med tidligere skader, herunder ved nr. 71

3.1.1. Imprægnering af facader

Imprægnering udføres med diffusionsåbent facadeimprægneringsmiddel (fx silan/siloxan eller tilsvarende), egnet til teglfacader. Behandlingen skal sikre vandafvisende overflade uden at hindre murværkets udtørring.

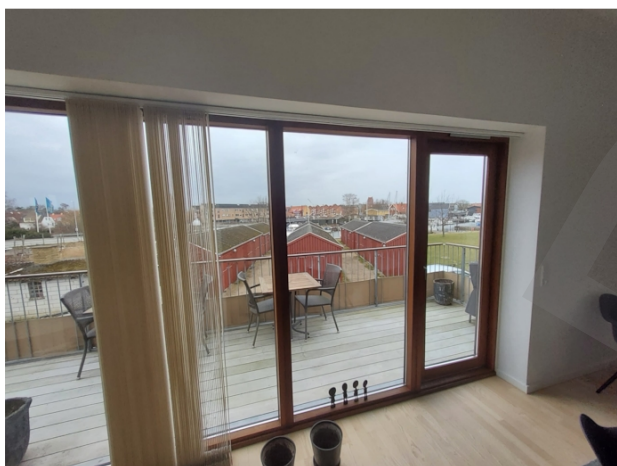
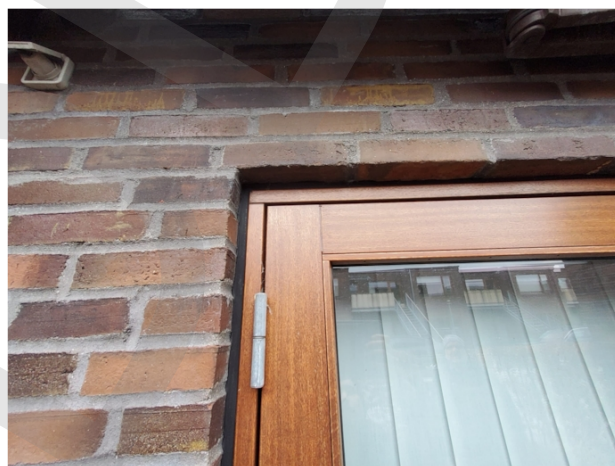
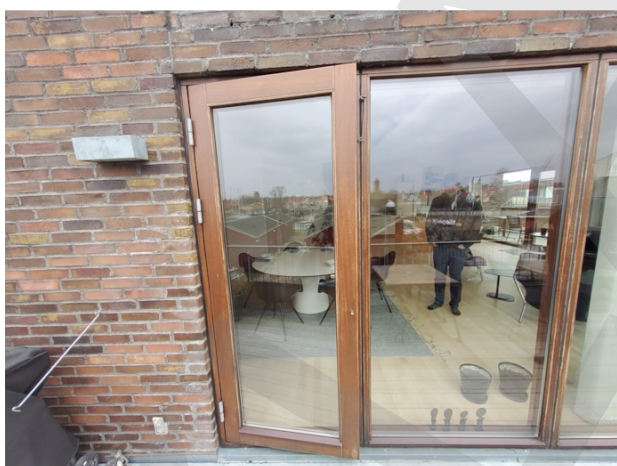
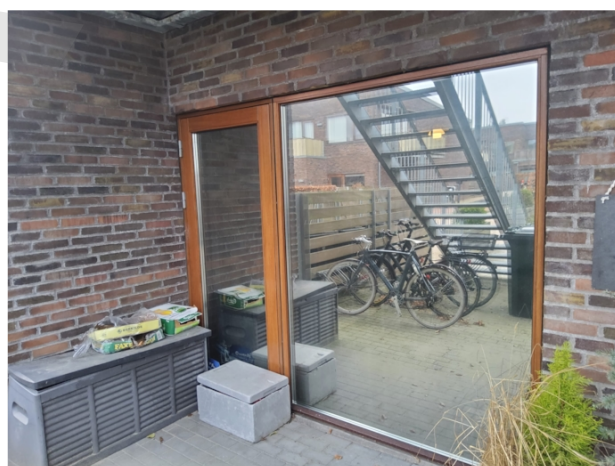
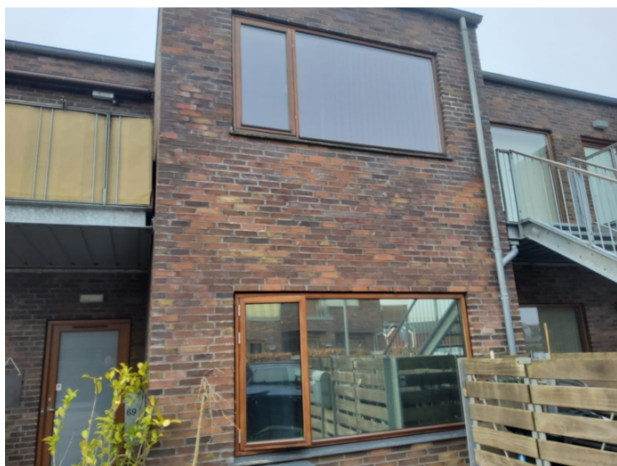
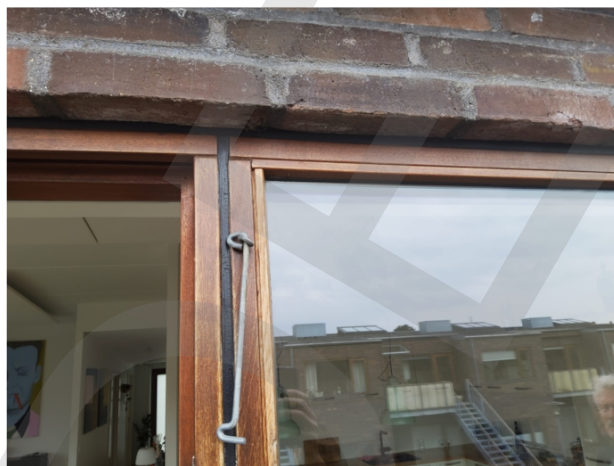
4. VINDUER

- ◆ **Hele ejendommen** Alle vinduerne (herunder også terrassedøre) i bygningen er fra byggeåret 2007 og monteret med tolags energiruder. Vinduerne er udført i træ (mahogni) og er i rigtig god stand, men skal løbende overfladebehandles.

Fugerne omkring vinduer består primært af ilmodbånd, men med elastiske (silicone) fuger som den nederste fuger under vinduerne. Ilmodbånd er i varierende stand og tænger flere steder til udskiftning. Nogle steder er de allerede udskiftet med elastiske fuger.

De eksisterende silicone fuger er i ok stand, men der ses begyndende nedbrydning af disse og de bør derfor udskiftet i forbindelse med skift af ilmodbånd.

4.1.1. Udskiftning af fuger omkring vinduer

Eksisterende fugemateriale fjernes fuldstændigt, og fugerenses og klargøres. Der monteres nyt bagstop (fugebund) efter behov, og der udføres nye elastiske fuger med egnet facadefugemasse (fx silicone eller MS-polymer).

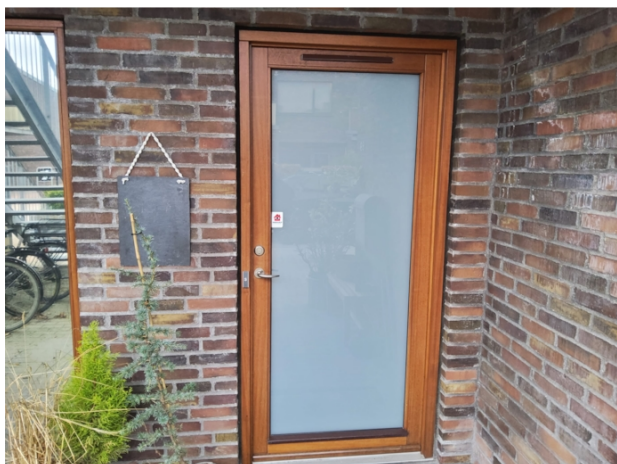
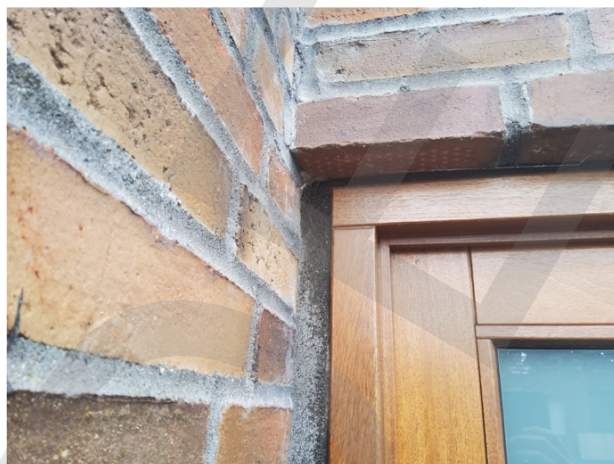
5. UDVENDIGE DØRE

- ◇ **Hele ejendommen** Hoveddørene er udført i mahogni og monteret med tolags energiruder. Dørene fremstår generelt i pæn visuel stand, men der er konstateret funktionsmæssige problemer.

- Flere døre er skæve eller ude af justering
- Døre slutter ikke tæt i karm
- Tegn på vridning i dørlade
- Enkelte døre er allerede udskiftet (ca. 4 stk.)

Problematikken vurderes at være relateret til:

- Fugt- og klimabelastning
- Naturlige bevægelser i træ
- Muligt utilstrækkeligt vedligehold/brug

5.2.1. Løbende udskiftning af hoveddøre

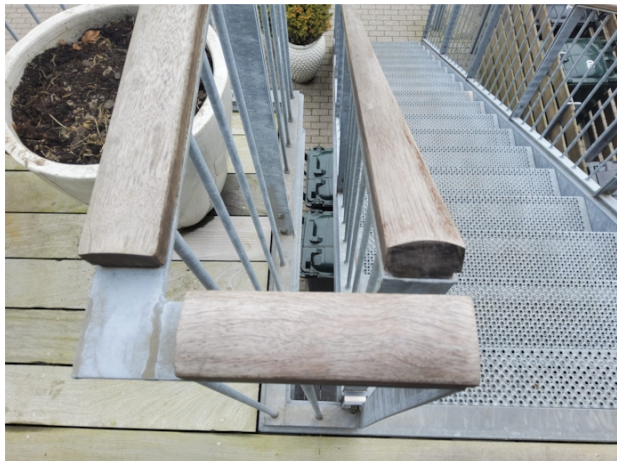
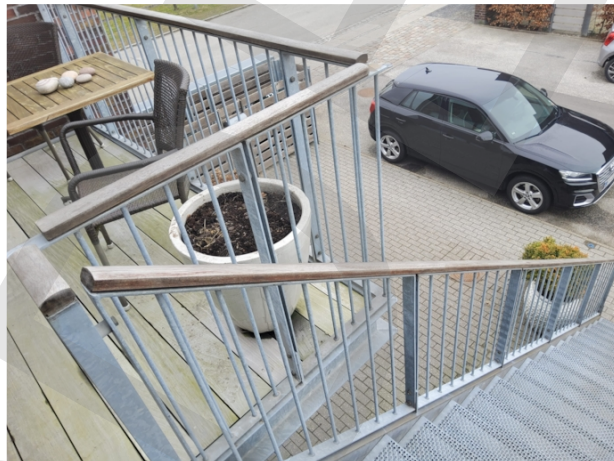
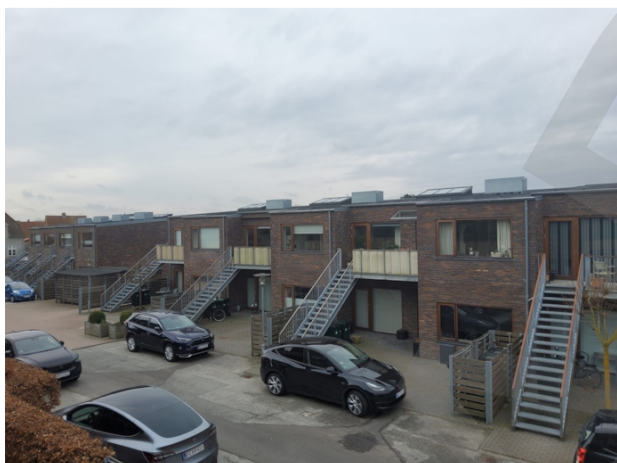
6. TRAPPER

- Trapperne er udført i galvaniseret stål med trin og værn samt håndlister i træ.
- Observationer ved besigtigelse:
- Stålkonstruktioner fremstår generelt intakte og uden væsentlig korrosion

- Rengøring af trapper og dæk (alger og snavs)
 - oliebehandling af træhåndlister
 - Kontrol af samlinger og fastgørelser
 - Lokale reparationer af galvaniserede overflader ved begyndende korrosion
