VEDLIGEHOJDELSESPAN

Åhavnen 37 – 88, 4600 Køge

(Åhavnen etape II)

Nærværende rapport er udarbejdet efter besøg på ovenstående adresse den 15. april 2016.

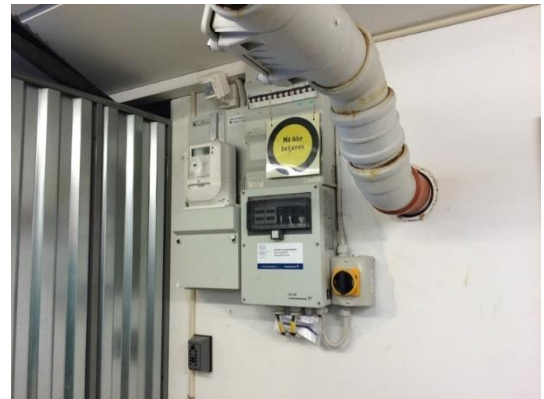
| Styring til pumpe.

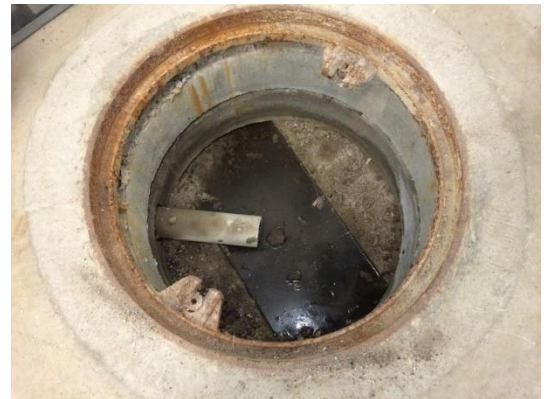
| Bagerste brønd i kælderen.

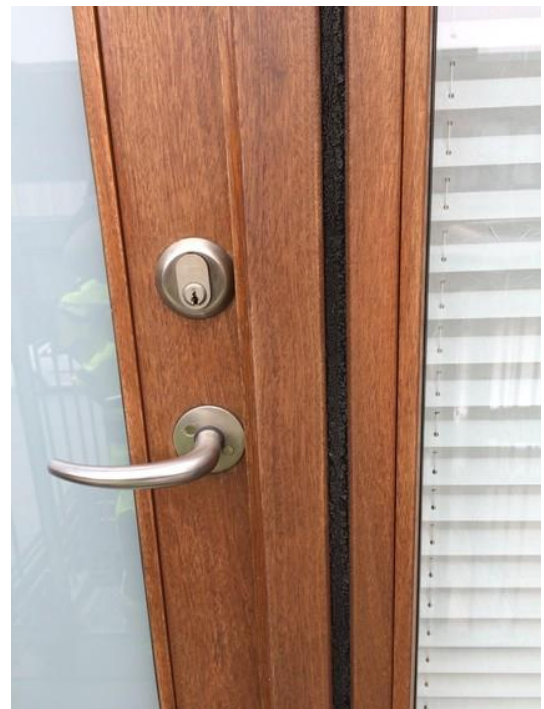
De ekspanderende fugebånd, (eller andre fuger) skal ikke have olie på sig, da det kan skade fugerne.

| Man skal undgå olie på fugerne.

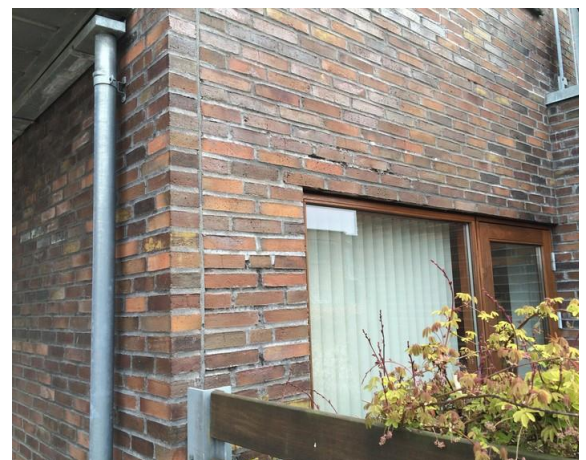
Der er enkelte steder konstateret (nye) skader på murværket. Dette er set på sydsiderne ved 49, 57, 59, 61 samt 65.

Videre ses der skader på flere af soklerne, på hjørnerne ved 67, 72 og 88.

| Skader ved nr. 66.

Disse steder skal revner og løse fuger fornyes, men ikke i samme omfang som tidligere. Det er af afgørende betydning, at der bruges den samme systemmørtel.

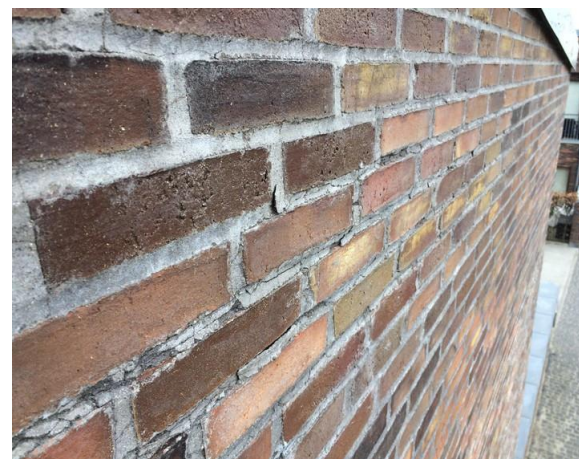
| Skademe ved gavlen.

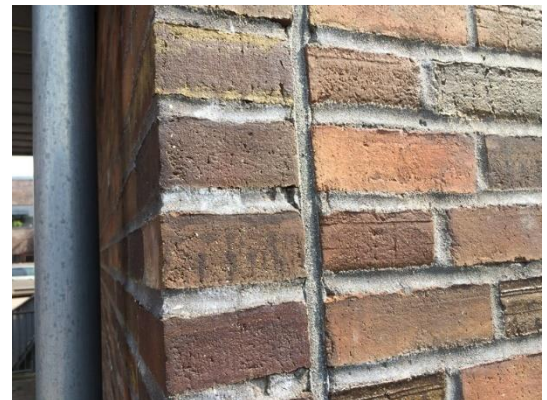
| Også fugerne i murværkets dilatationsfuger gennemgås og skiftes efter behov.

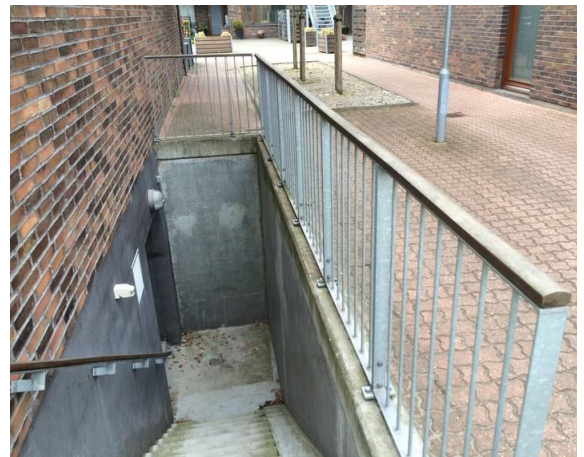
| Kældertrappen

Der ses desuden mindre pudsskader på betonsiderne mv.

Murværket/betonen skal hverken være "flot" eller stå "snore lige". Men de værste skader skal udbedres.

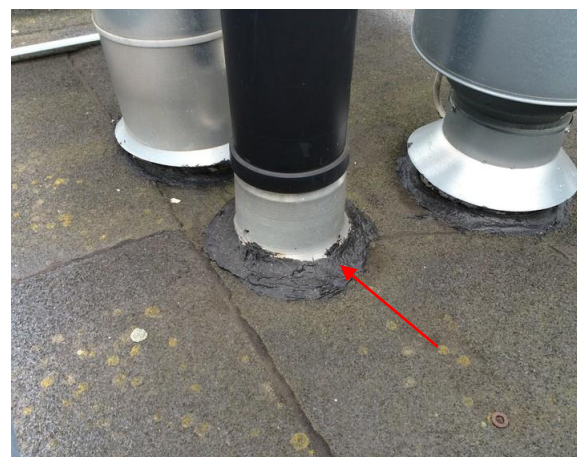
Generelt er der ikke fundet nogle skader, men der har været vandindtrængning fra omkring rørgennemføringer over nr. 88. Der er nogle udsatte områder, i de steder hvor der er hjørner og spring i niveau.

| Tætnede områder ved nr. 88.

Tagene gennemgås visuelt for huller og revner i tagpappen. Samtlige rørgennemføringer tjæres med en speciel klæber/smøremembran til tagpaptage, således at diverse rørgennemføringer er tætte.

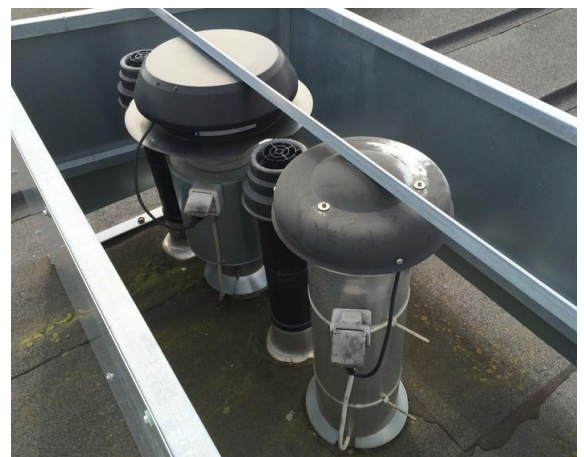
Der ses lidt forskellige typer af ventilatorer.

Der kan være en del energi og strømbesparelser ved at skifte til moderne og energioptimeret ventilatorer. De larmer også mindre. Diagram fra Systemair, samme type som nu.

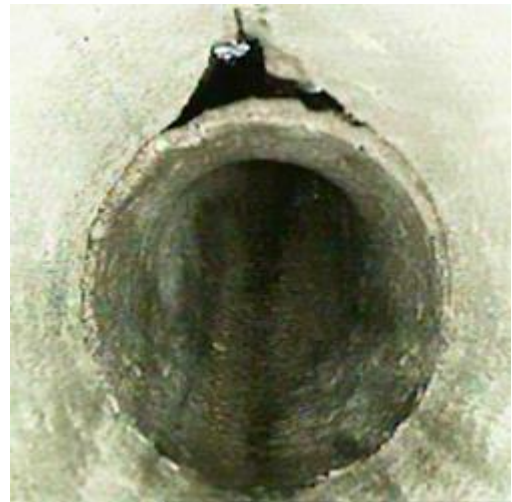
| Det er typisk huller som disse der kan klares med en strømpeforing

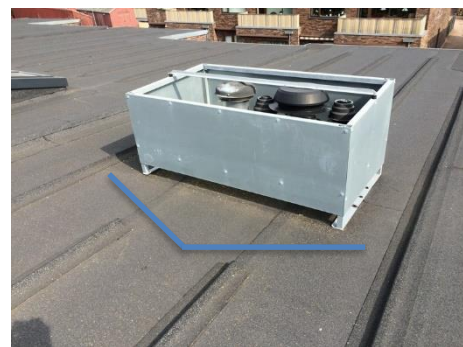
| Forslag om afvandingsrende foran rørgennemføringer.

Den eksisterende tagbelægning eftergås for skader og deslige. Eventuelle unøjagtigheder i form af folder og dampbuler skæres op, og rettes ud. Herefter brændes et nyt lag af tagpap på det eksisterede.

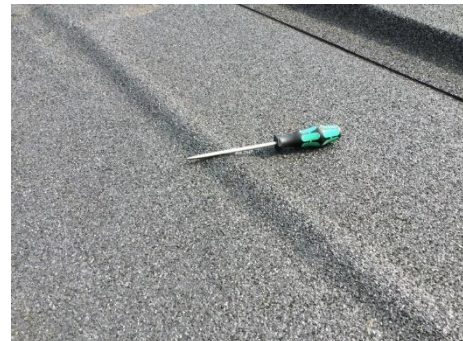
| ...og støre buler/folder.

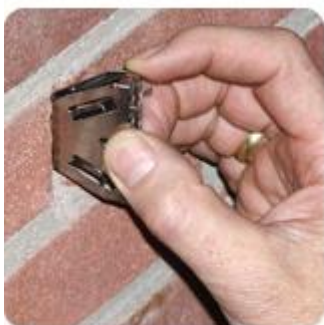
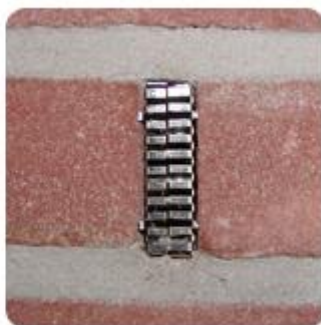
Åbne studsfuger, kan lukkes med eksempelvis "bee-biters".

- Blokerer for skadedyr
- Kan eftermonteres
- Monteres uden brug af værktøjer
- Justerer sig automatisk i bredden
- Med dobbeltlås
- Billigere, også for bygherrer
- Æstetisk
- Holdbar
