R2225
Åhavnen II
Åhavnen 37-88, 4600 Køge

DRIFT- OG VEDLIGEHOLDELSESPLAN

NORCA
RÅDGIVENDE INGENIØRER

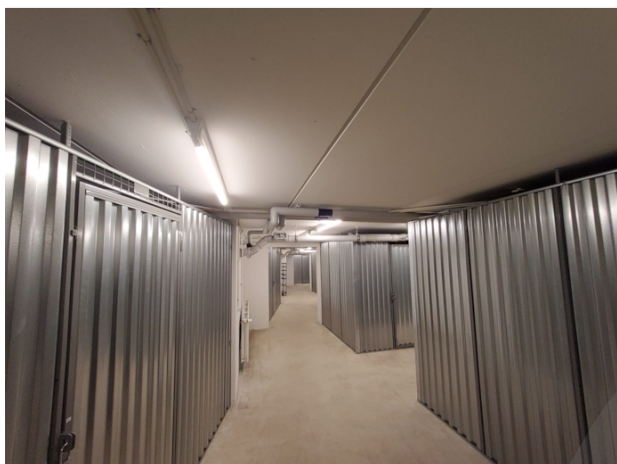
Etageadskillelse fra kælder mod stueetage (bygning 4) består af hvidmalet betondæk. Det skønnes for nuværende ikke nødvendigt at planlægge vedligeholdelse af denne.

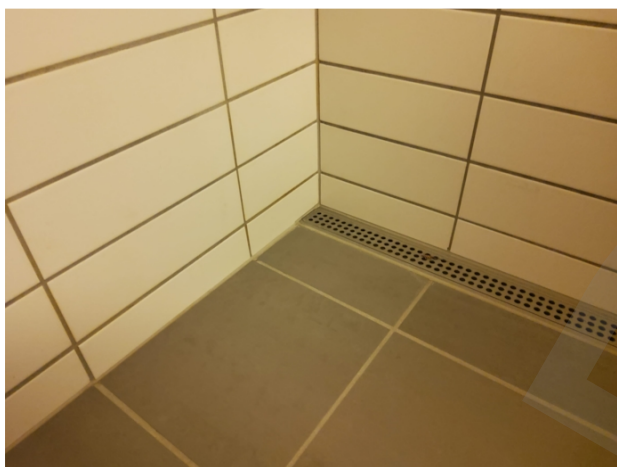
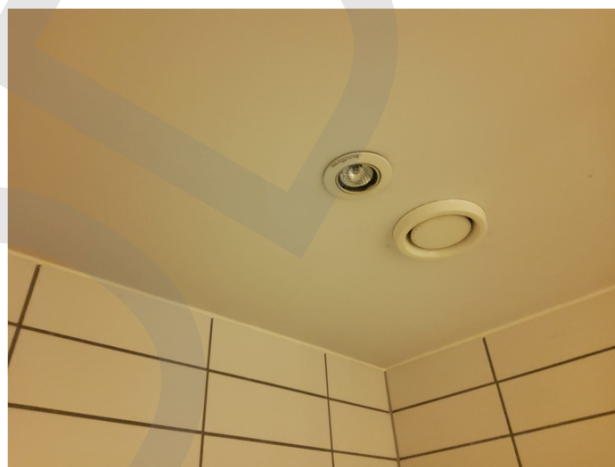
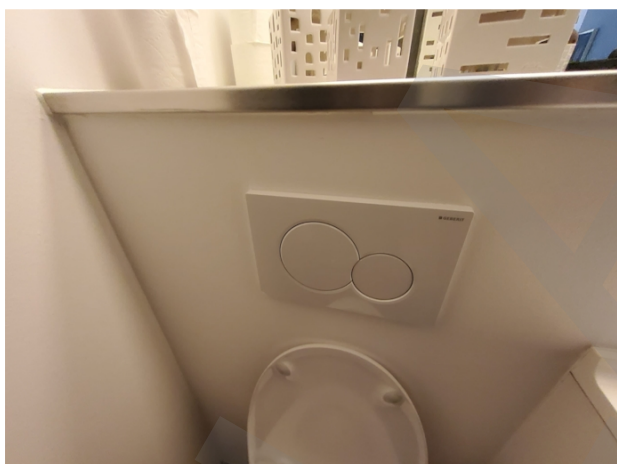
- ◆ Hele ejendommen
Badeværelser er med keramiske fliser og gummifuger.
Fliser og fuger er generelt i god stand og der er ikke observeret løse fuger eller revnede fliser.

Alle cisterner er udskiftet i nyere tid.

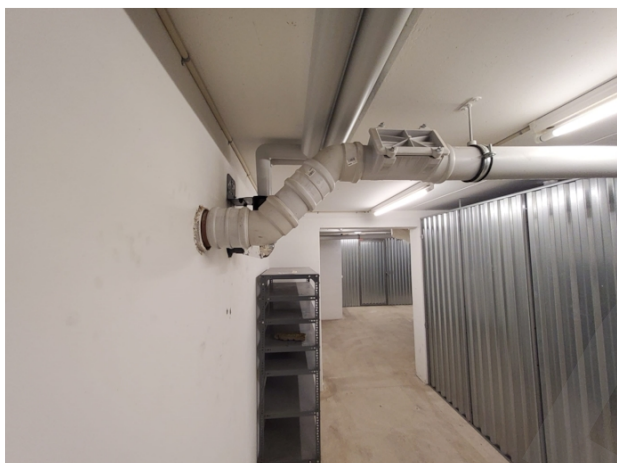
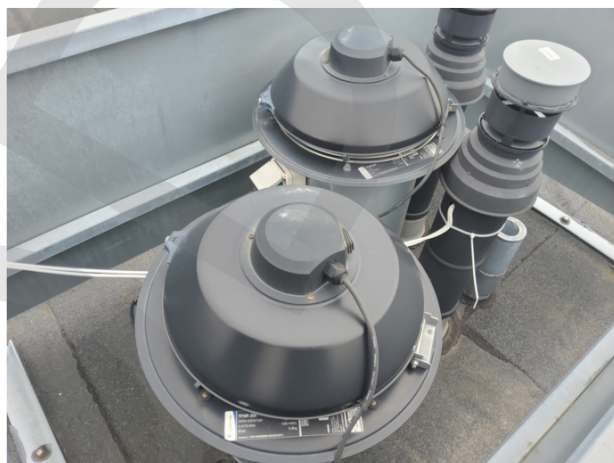
- ◆ Hele ejendommen
Faldstammerne i ejendommen skønnes generelt i god stand. Faldstammerne er inspiceret i kældere og områder i lejligheder kunne ikke inspiceres. Faldstammer udluftes via studs på taget.
Det vurderes at der for nuværende ikke er behov for vedligeholdelse.

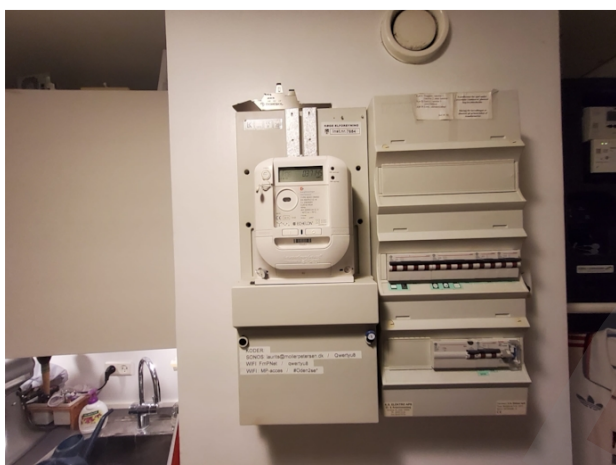
- ◆ **Hele ejendommen** Elinstallationer i ejendommen er ikke blevet kortlagt og der er derfor ikke kendskab til tilstanden på disse. For at opnå dette anbefales det at få udarbejdet en separat rapport af en autoriseret elinstallatør. Grundet bygningens alder skønnes installationerne i god stand.
